Saneringsplan

Hupselse Dwarsweg 2a te Eibergen

Grontmij Gelderland
Arnhem, 24 januari 2003

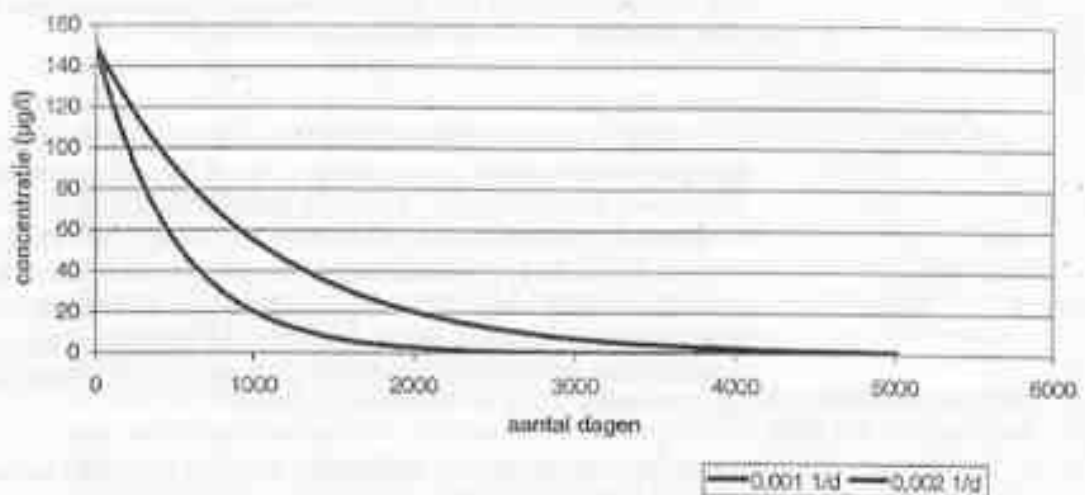
Biologische afbraak verontreinigingen

Figuur 4.1: Biologische afbraak van de benzeen verontreiniging

Uitgaande van een maximale concentratie van 150 µg/l (november 2000), een terugsaneerwaarde van 1 µg/l en een berekende afbraakconstante van 0,001 tot 0,002 dag⁻¹ kan een "saneringsduur" worden berekend van circa 9 tot 18 jaar. Hierbij is het effect van dispersie en verdunning buiten beschouwing gelaten. De afname aan de verontreiniging is in figuur 4.1 weergegeven.
